Document final de synthèse  
FOUILLE PROGRAMMÉE

## L'ÉGLISE SAINT-MARTIN-DE-CASTRIES (Hérault)

Mise en place et évolution d'un prieuré de Saint-Guilhem-le-Désert

Par Agnès Bergeret

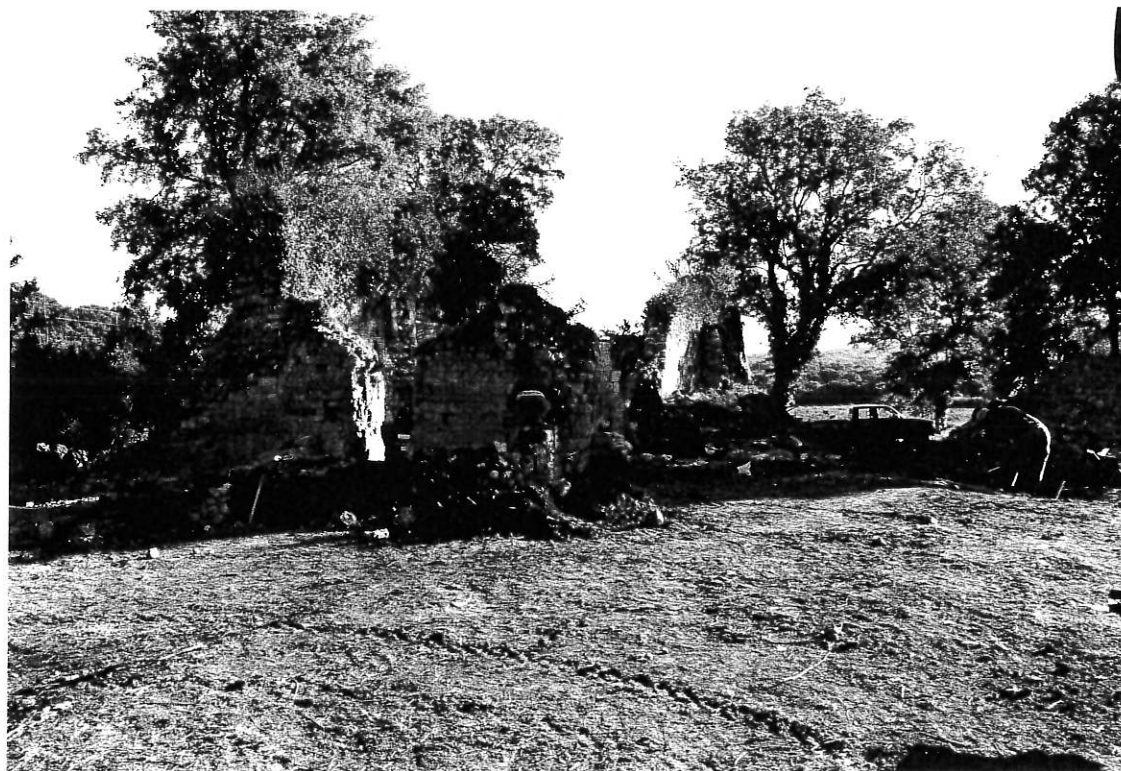
Figure 3. Vue d'ensemble de l'église, vue depuis l'ouest

L'église attribuée à l'époque romane conserve l'ensemble de ses murs en élévation, sur une hauteur minimale de 2,50 m et maximale de 5 m pour le mur nord qui est présent jusqu'à l'extrados des arcs formerets et le chevet encore percé d'une ouverture (**Figures 3 et 4**).

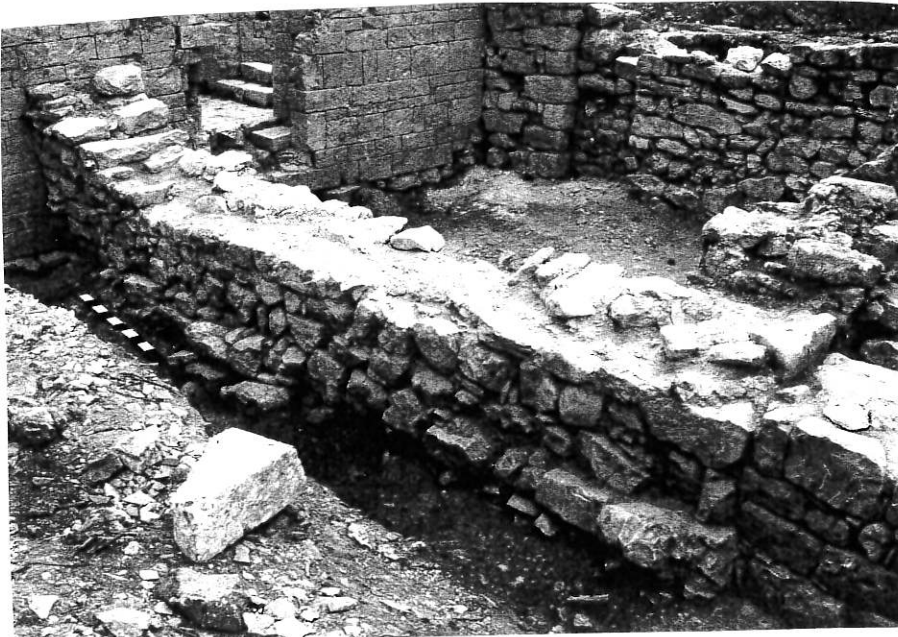
Figure 7. Mur septentrional du bâtiment primitif, vue depuis le nord-ouest

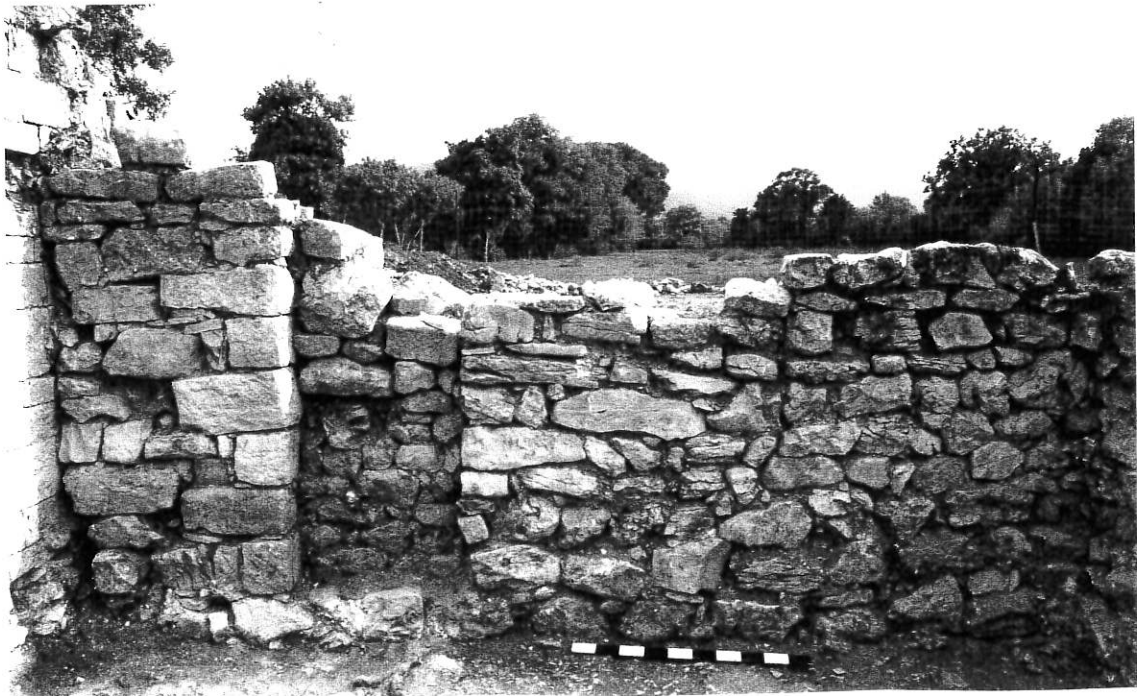
Figure 9. Mur méridional du bâtiment primitif, vue depuis le nord

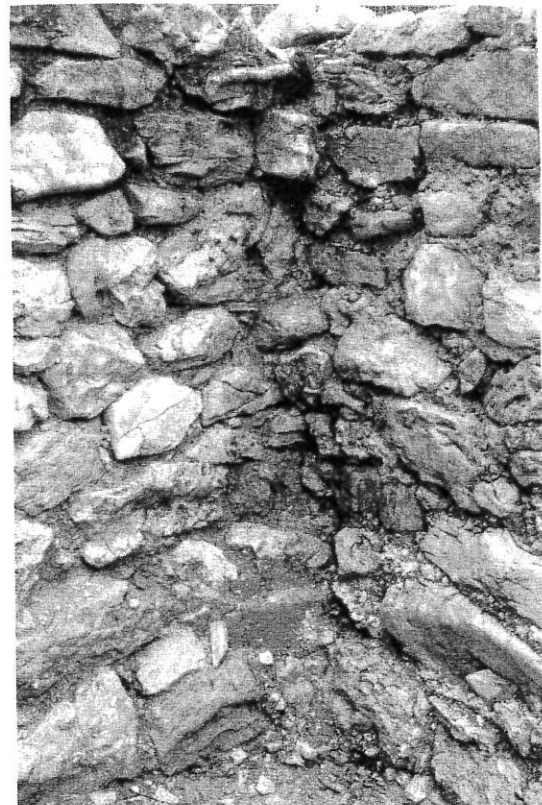
Figure 11. Chaînage du mur occidental primitif avec le mur septentrional initial, vue depuis le nord-est

L'extrémité septentrionale est présente dans les pierres de chaînage présentes à l'extrémité occidentale du mur septentrional (Figure 11). La limite occidentale du premier bâtiment peut être restituée sur une longueur de 5,20 m.

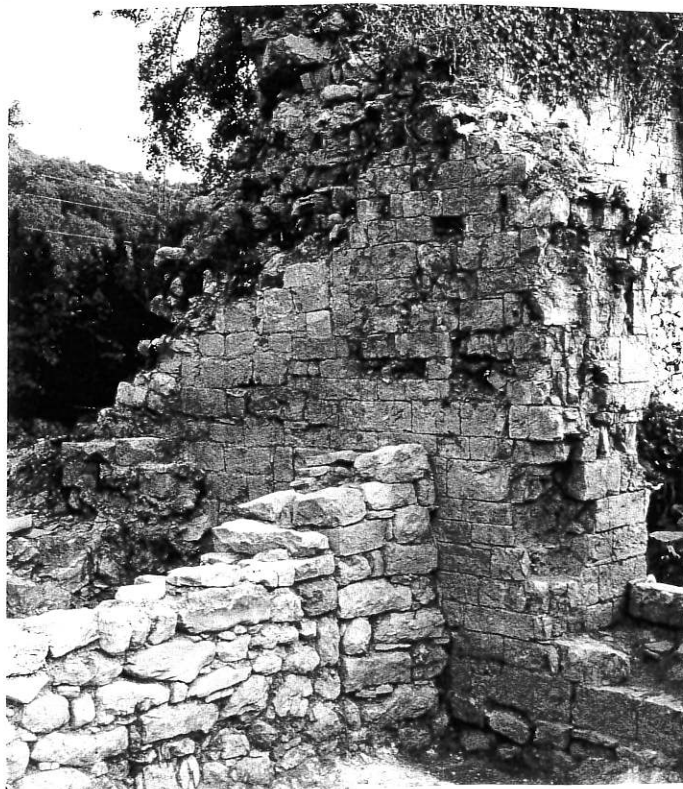
Figure 12. Contact du mur nord du bâtiment primitif avec l'église romane postérieure au moyen d'un mur « tampon », vue depuis le sud-ouest

L'étude de la maçonnerie du mur oriental illustre le premier point. A son extrémité orientale ce mur nord, ne se plaque pas directement contre l'église. Sa prolongation en direction de l'est a été volontairement interrompue et la conservation de l'élévation en place a été rendue possible grâce à la stabilisation des assises conservées par des "pierres de l'église" mêlés à des éléments de la maçonnerie initiale. Ces moellons sont utilisés, uniquement au niveau de la rupture du mur, et la liaison de cette construction avec le mur occidental du lieu de culte s'effectue au moyen d'un mur intermédiaire postérieur (Figure 12).

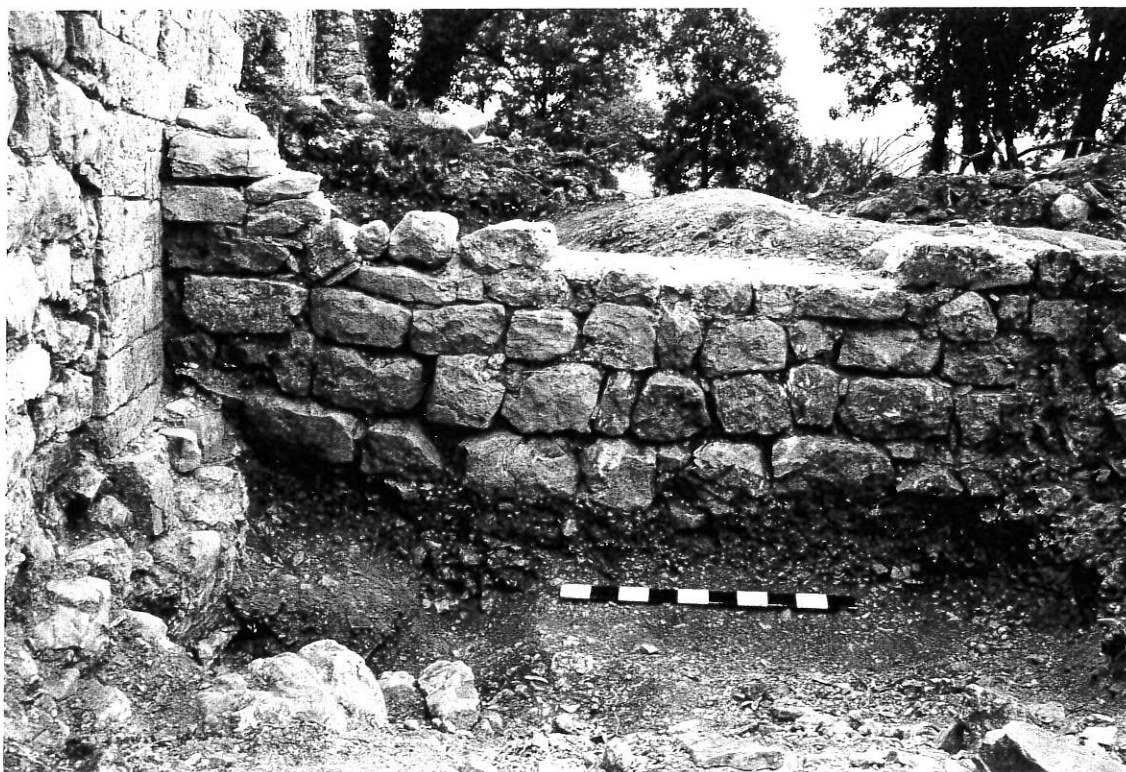
Figure 14. Contact entre un mur antérieur à l'église et le mur roman au moyen d'un mur « tampon », vue depuis l'ouest

Ce dernier mur a été étudié en élévation à son extrémité septentrionale, sur une longueur de 3 m. Conservé sur une hauteur de 0,70 m, il offre une largeur de 0,70 m. Sa maçonnerie met en œuvre des blocs dégrossis dans du calcaire beige, liés à joints épais par un mortier de chaux pauvre (Figure 14). Il a été suivi sur son tracé sur une emprise de 30 m. S'il présente plusieurs réfections qui n'ont pas été analysées dans le cadre de cette campagne de fouille, l'élément le plus important concerne le point qui a été précédemment souligné : sa liaison avec le mur méridional de l'église actuel est assurée par l'intermédiaire d'une maçonnerie plus large de type pilier / tampon. L'orientation nord-sud de ce mur est interrompue par ce tronçon de mur d'une longueur proche de 0,60 m et d'une largeur de 0,92 m. La base de cette maçonnerie intermédiaire repose sur le débord de la fondation de l'église. La base du mur antérieur est plus profonde.

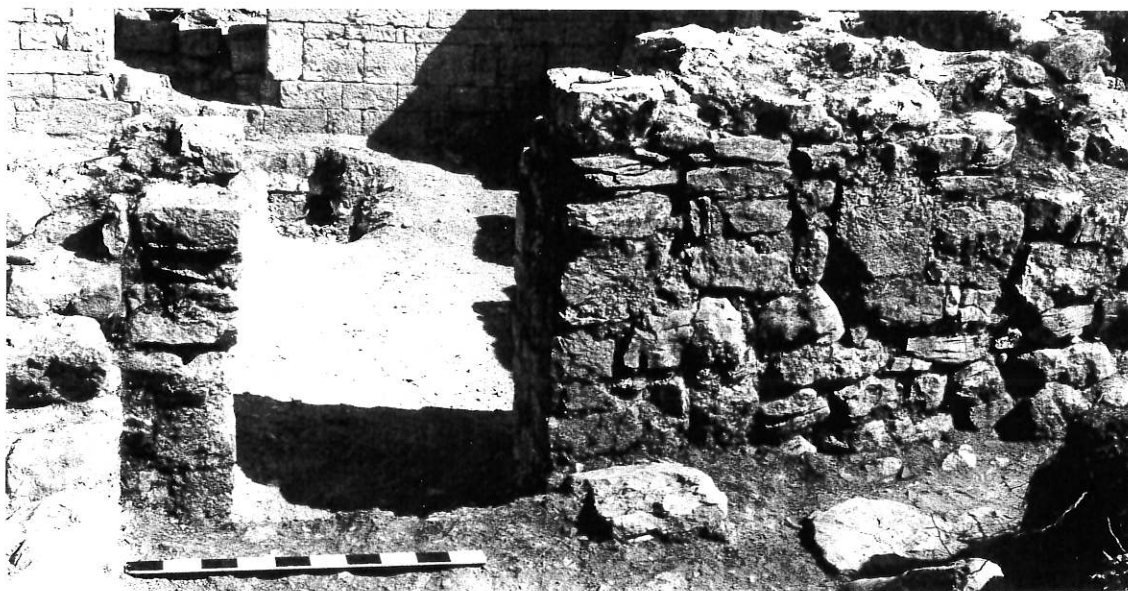
Figure 22. Parement occidental du mur ouest de la cour, vue depuis le nord-ouest

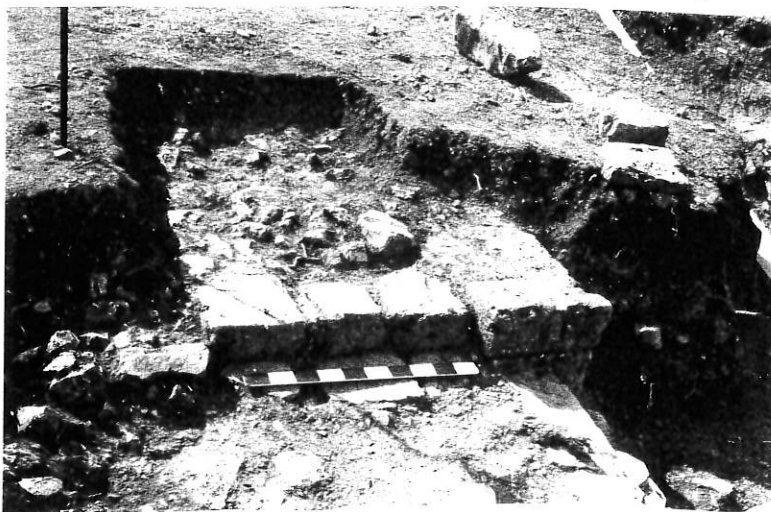
Figure 25. Système d'emmarchement : accès espace intérieur et espace extérieur, vue depuis l'est

Le mur méridional de ce volume est percé à son extrémité orientale pour l'aménagement d'un escalier à deux degrés (ESC6010) d'une largeur de 1,78 m. Le piédroit ouest de cet accès est matérialisé par un gros bloc posé sur la largeur du mur. La marche inférieure est aménagée avec les blocs du parement initial, le tout est nivelé par un lit de mortier de chaux et sable blanc. La marche supérieure met en œuvre des blocs de module plus importants, liés au mortier de chaux et sable blanc (Figure 25).

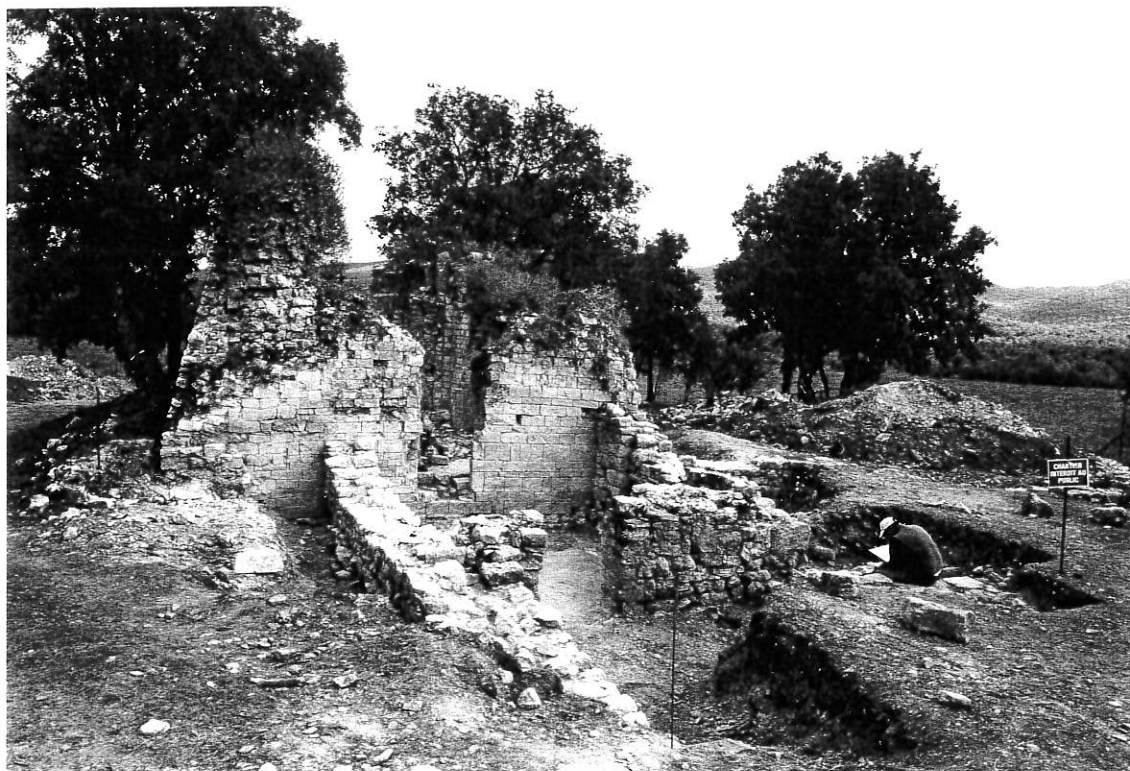
Figure 26. Vue d'ensemble des vestiges dégagés, vue depuis le nord-ouest

pendant la phase antérieure, nous rappelons l'existence d'une construction de plan circulaire dégagée en partie et qui n'a pas été fouillée (Figure 26).
