LE MOULIN A VENT DES BRESILLIERS

LA VACQUERIE - HERAULT -

Document Final de Synthèse de diagnostic archéologique

par Serge PRET

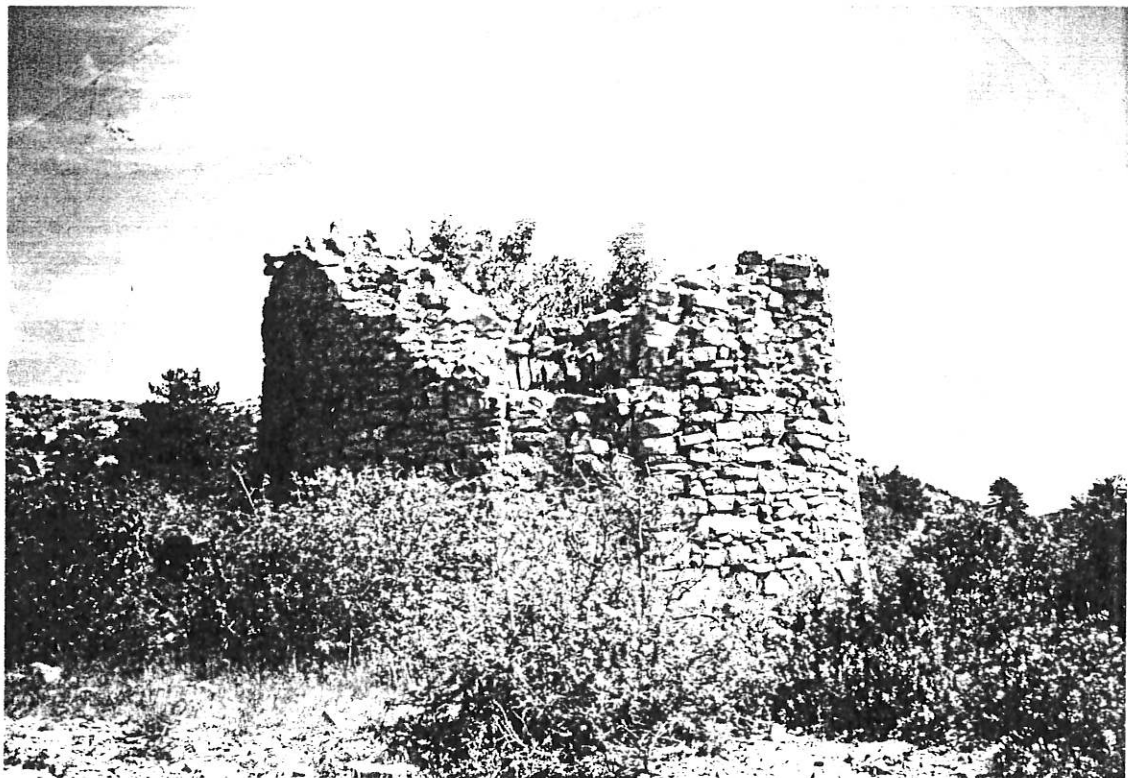
Le moulin et son environnement avec sa porte rebouchée vu du Nord

La porte Nord présente une deuxième phase de construction. Elle a été rebouchée d'un simple parement extérieur, laissant ainsi une sorte de placard. L'examen attentif du mortier ne permet pas de le distinguer de celui du moulin. Peut-être cette phase correspond-elle à la réoccupation du site.

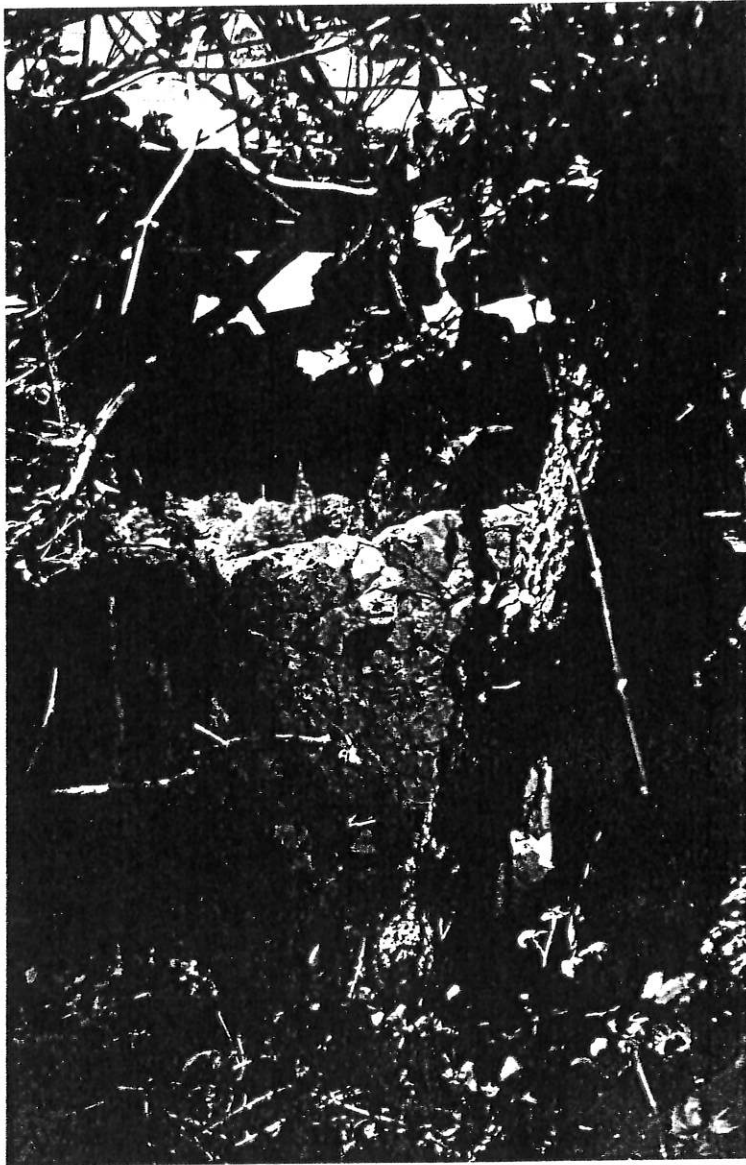
Arcature Nord affaissée, vue de l'intérieur

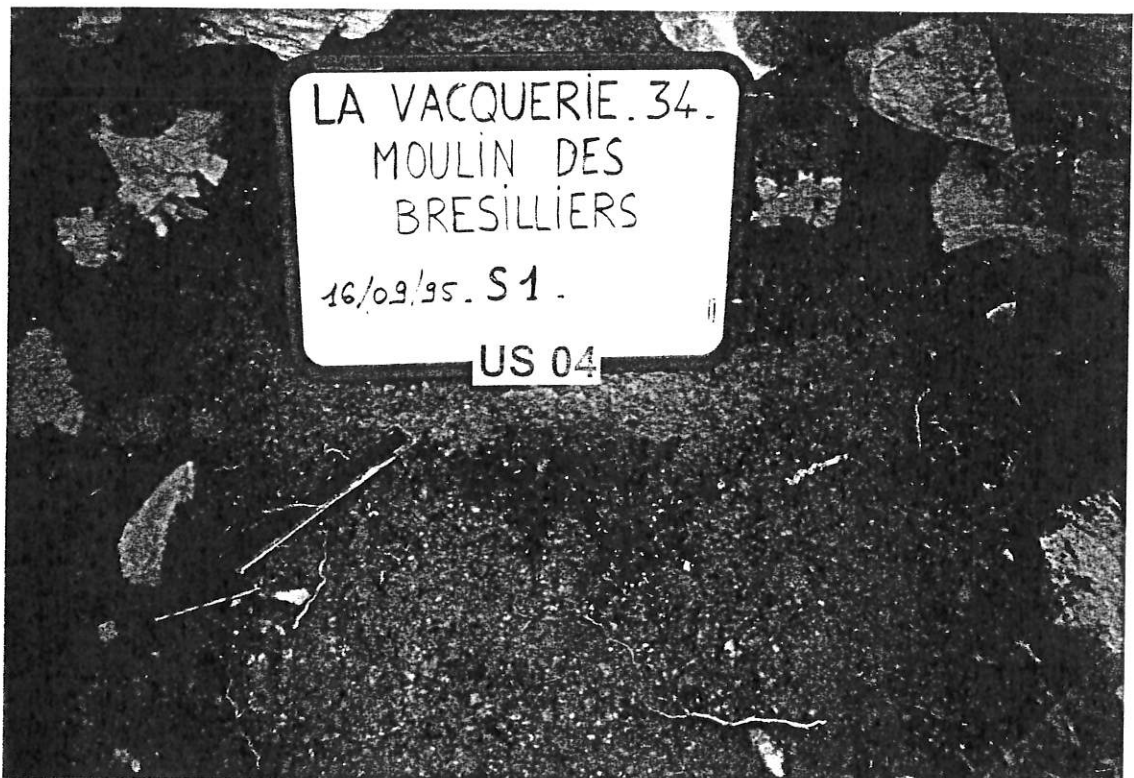
US 104, foyer lenticulaire

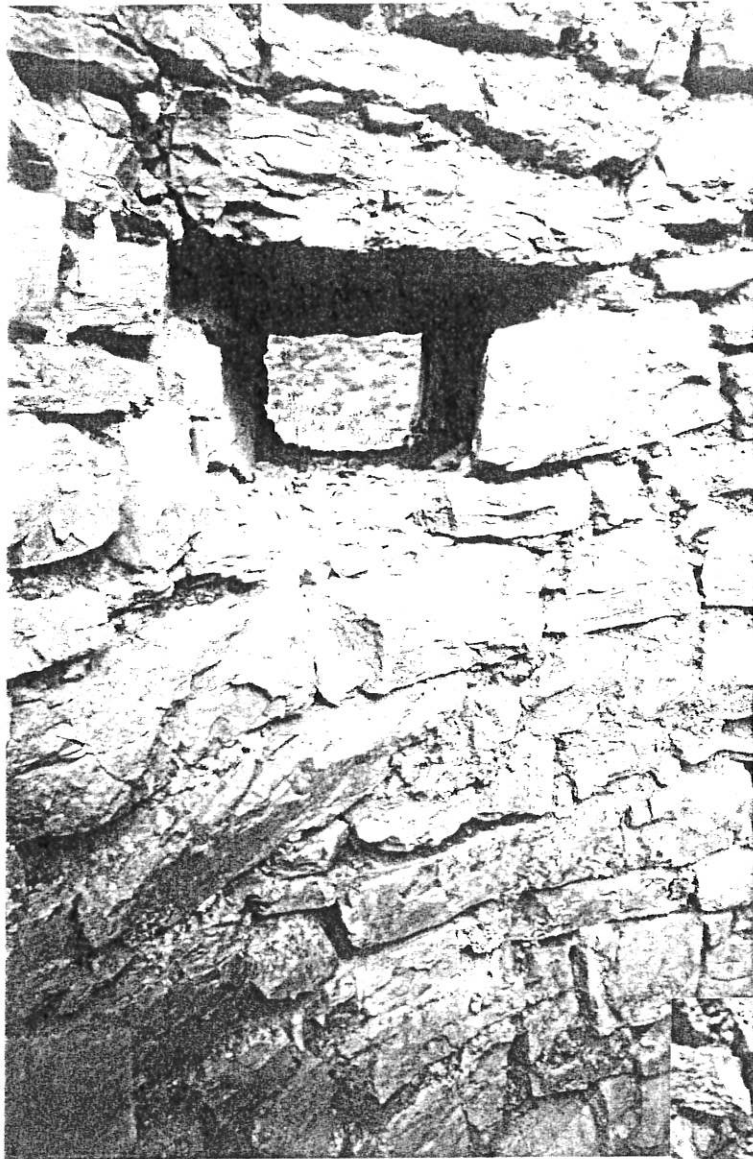
Conduit d'aération Nord-Est

Les deux "fenestrons" ne pouvant apporter que très peu de lumière dans la partie inférieure du moulin, il ne peut s'agir que de conduits d'aération et/ou de ventilation indispensables à la marche du moulin.

Ces conduits sont placés horizontalement dans la paroi même des murs, l'un en Sud-Ouest, l'autre en Nord-Est.

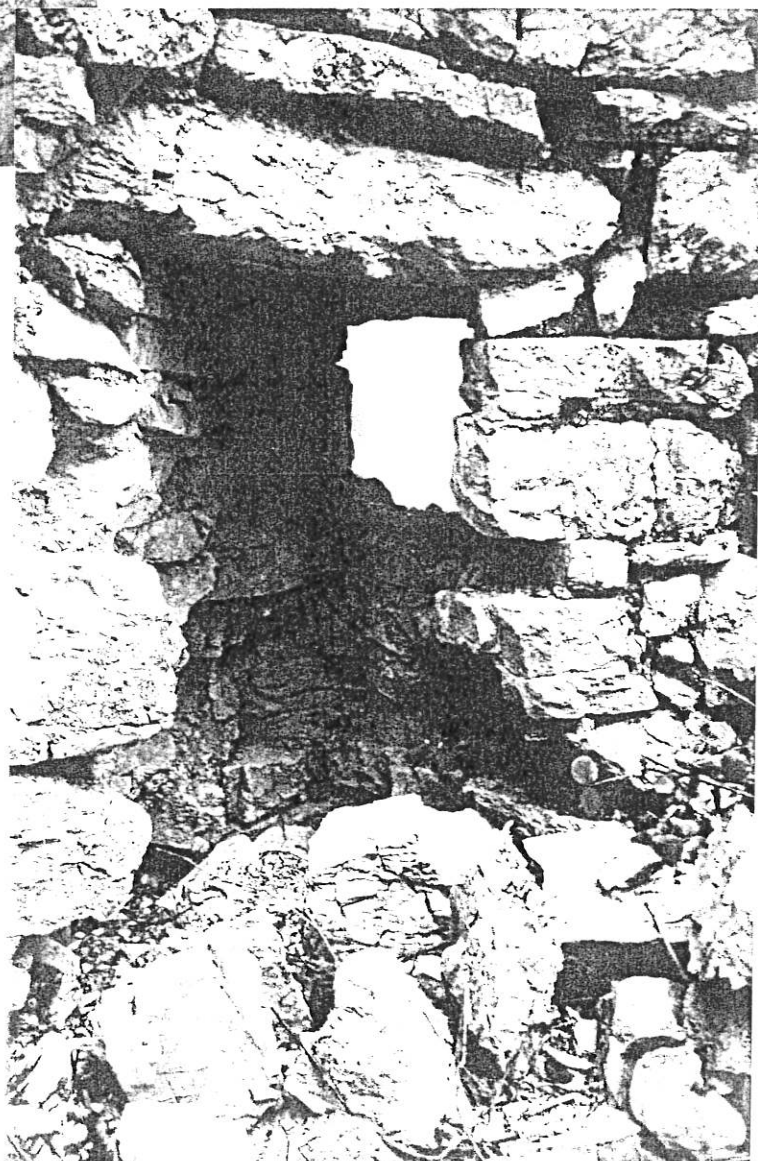
Conduit d'aération Sud-Ouest

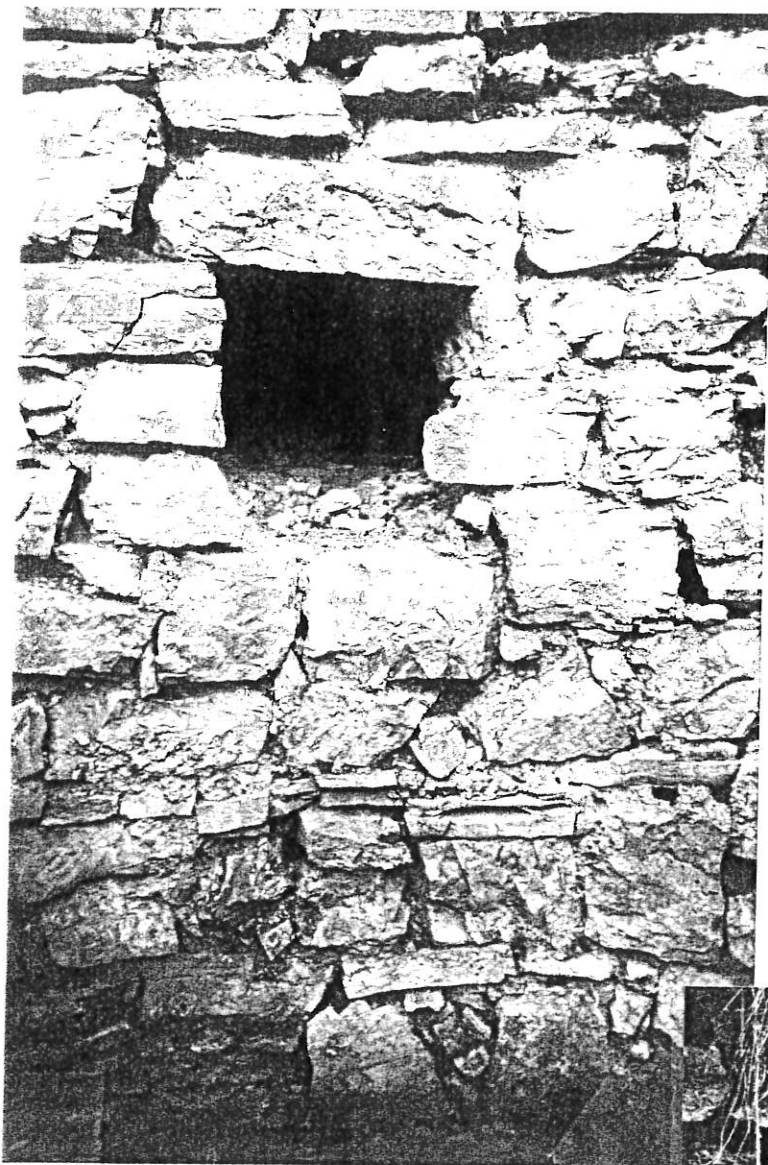
Niche axiale Est

Il ne nous est apparu aucun décrochement, ni aucune trace qui aurait pu nous permettre de discerner une voûte. Seules, 4 "niches" destinées à recevoir les "folles" (terme employé en charpenterie pour désigner les grosses poutres qui supportent l'ensemble de la machinerie d'un moulin) sont là pour témoigner que l'agencement intérieur était entièrement constitué de bois.

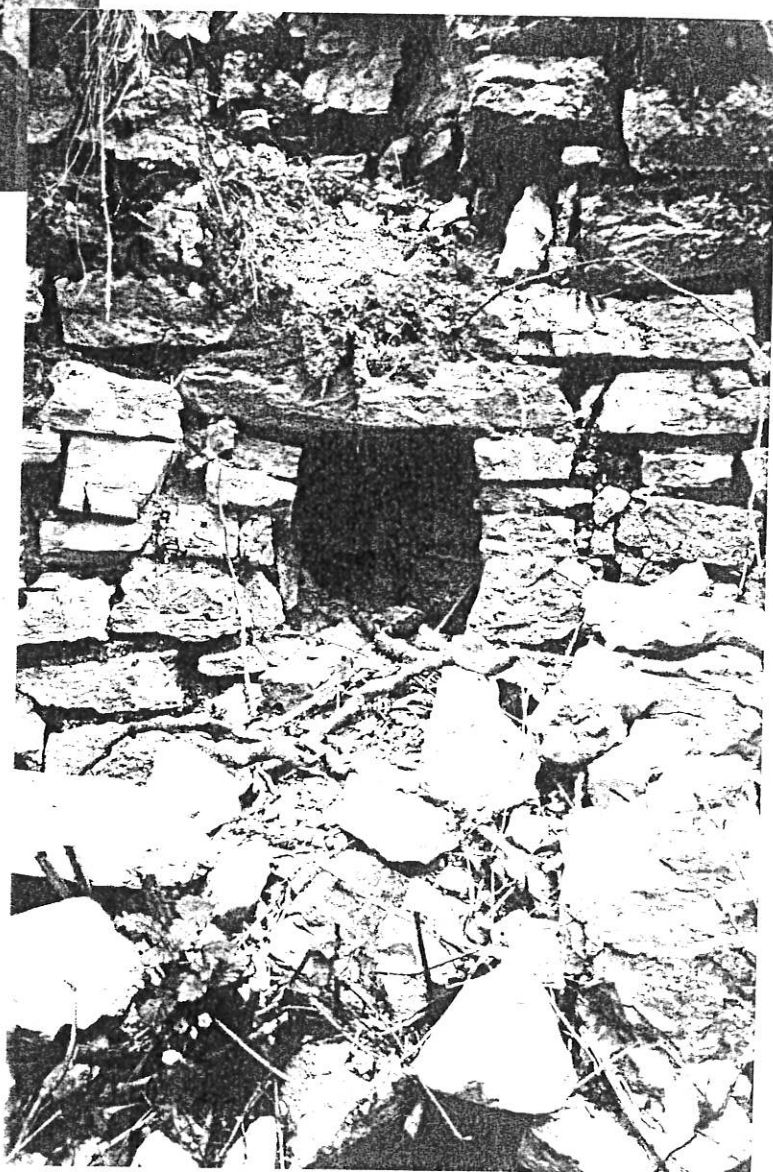
Niche axiale Ouest

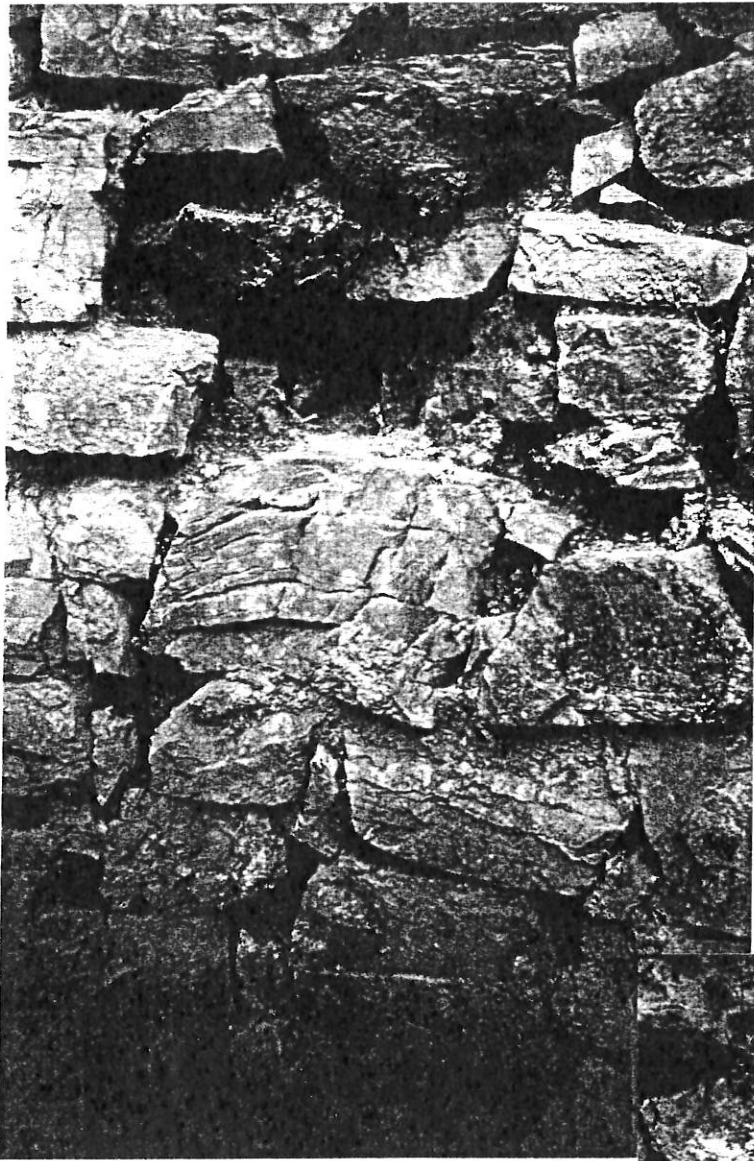
Niche Sud-Est

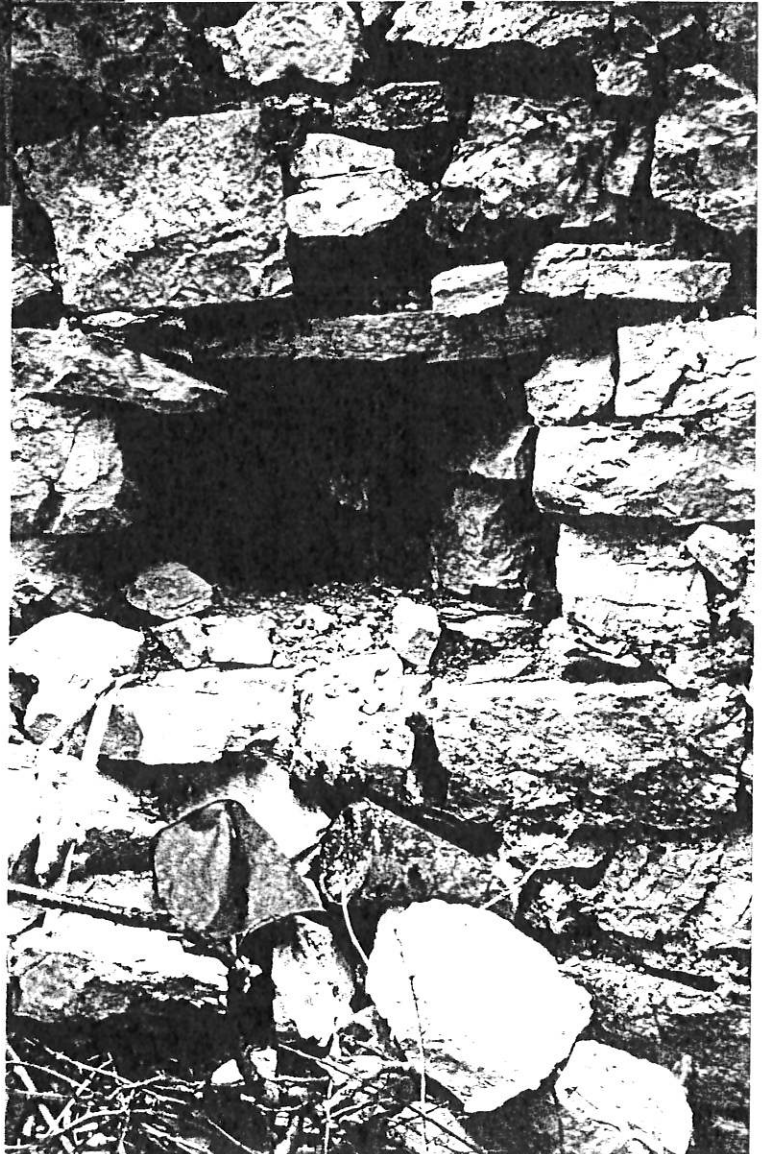
Niche Nord-Ouest
